RELAZIONE
TECNICA

MONITORAGGIO DI UN EDIFICIO CONDOMINIALE MEDIANTE
STRUMENTAZIONE RADAR 3D A SUPPORTO DEL
CONSOLIDAMENTO DEL TERRENO TRAMITE INIEZIONE DI
RESINE ESPANDENTI

Frazione Vare, 58

32020 - San Tomaso Agordino (BL)

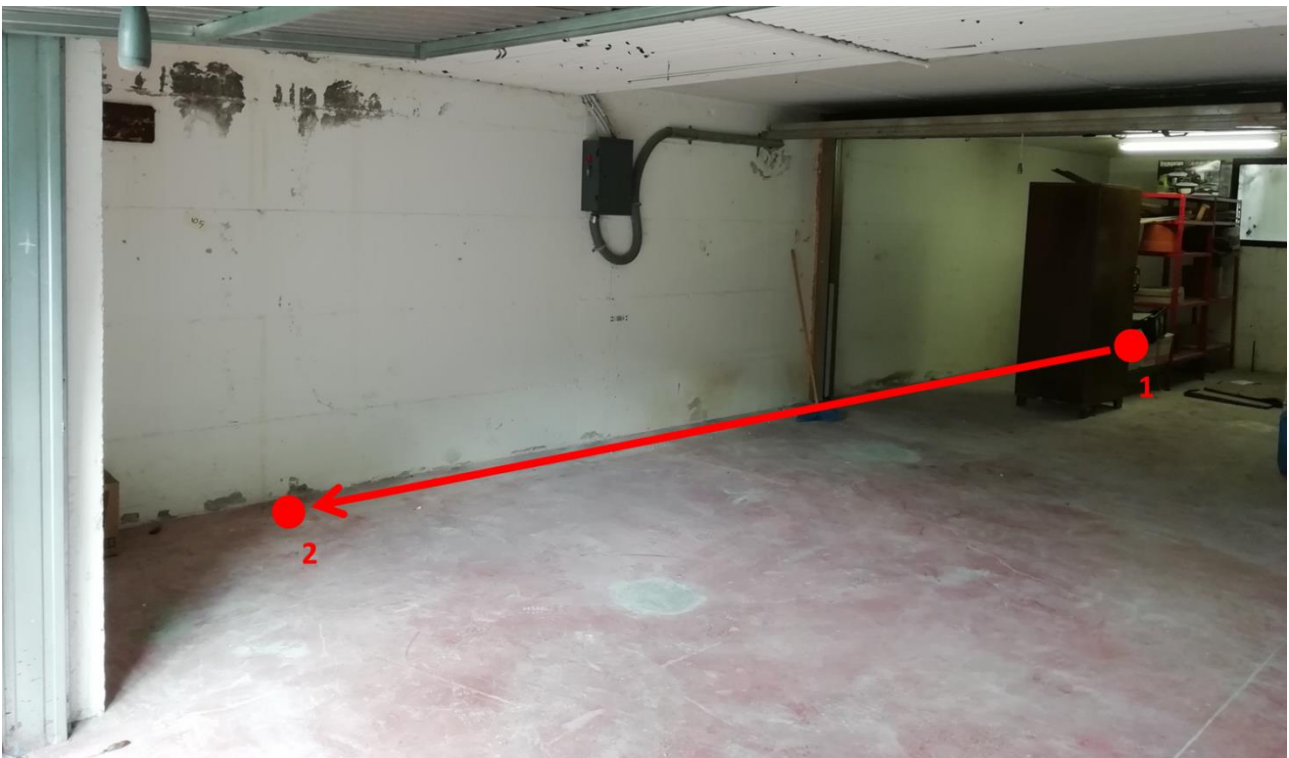
Figura 2-4: Facciata interna con profilo iniezioni 1-2

Come si è visto dal profilo delle crepe nella facciata Ovest la zona più ceduta è stata quella in prossimità dell'angolo Sud-Ovest.

La tecnologia Uretek Deep Injection prevede una serie di iniezioni a partire dalla zona meno ceduta fino ad arrivare a quella più ceduta. Si è perciò proceduto iniettando in prossimità dell'angolo Nord-Ovest (1) e proseguendo per più di tre quarti della facciata (2). L'ultimo tratto è stato consolidato al termine delle iniezioni sulla facciata Sud.

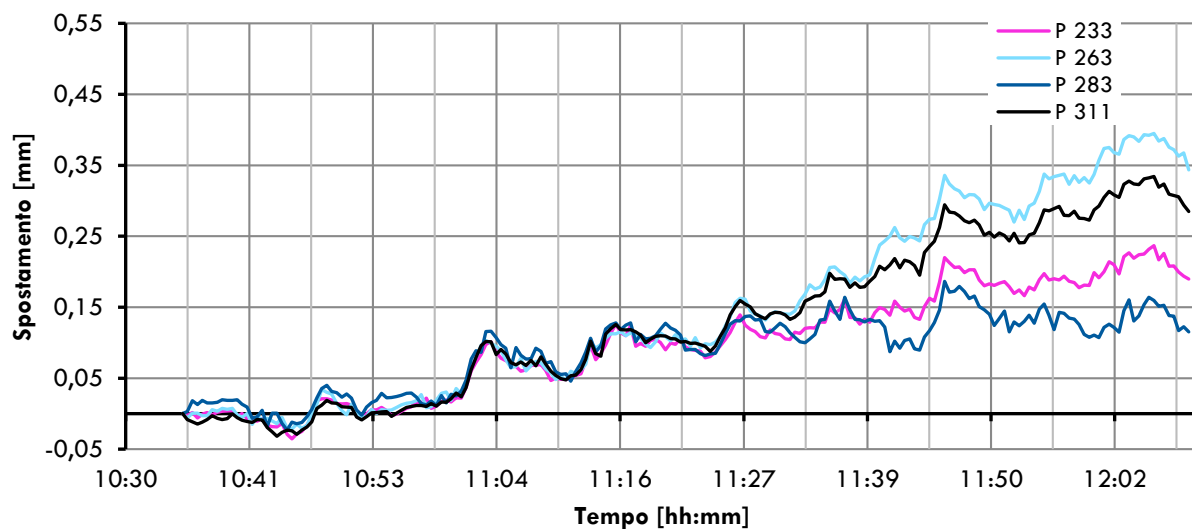
Figura 2-6: Grafico Spostamento-Tempo dei punti selezionati

Come si evince dal grafico Spostamento-Tempo si registrano spostamenti di 0.1 mm per tutta la lunghezza della facciata fino alle 11.30. Questi spostamenti sono quasi sicuramente da imputarsi a fenomeni di assestamento del terreno sul quale poggia la strumentazione radar.

A partire dalle 11.30 si registra un innalzamento a partire dall'angolo Nord-Ovest (0.35 mm) che va progressivamente a ridursi in corrispondenza dell'angolo Sud-Ovest (fisso a 0.1 mm).

Questo risulta in linea con il profilo delle iniezioni: nell'angolo Nord-Ovest la presenza di un terreno più compatto favorisce un seppur minimo innalzamento della facciata; nell'angolo Sud-Ovest non sono state effettuate iniezioni, per tale motivo non si sono registrati innalzamenti della struttura.

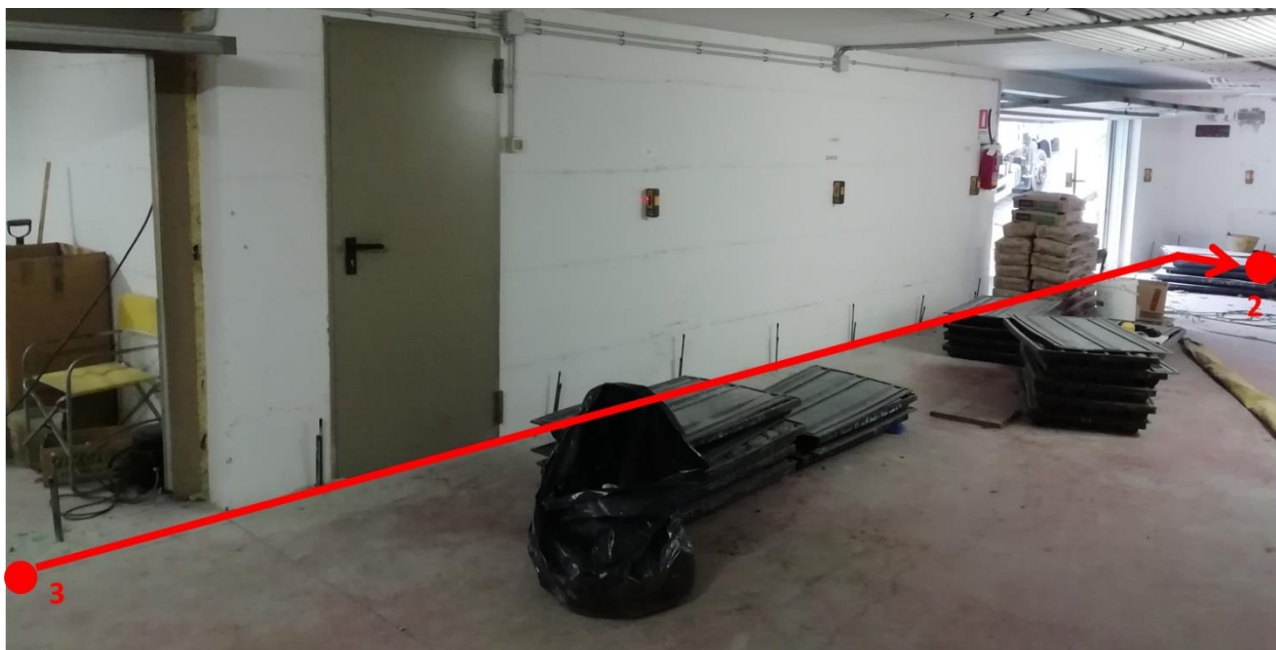
Figura 2-9: Facciata interna con profilo iniezioni 3-2

Dalla lettura del quadro fessurativo esistente sulla facciata Ovest e sulla facciata Sud la zona più ceduta è stata quella in prossimità dell'angolo Sud-Ovest.

Si è perciò proceduto iniettando in prossimità dell'angolo Sud-Est (3) e proseguendo per tutta la facciata Sud, fino a completare il tratto rimanente della facciata Ovest (2).

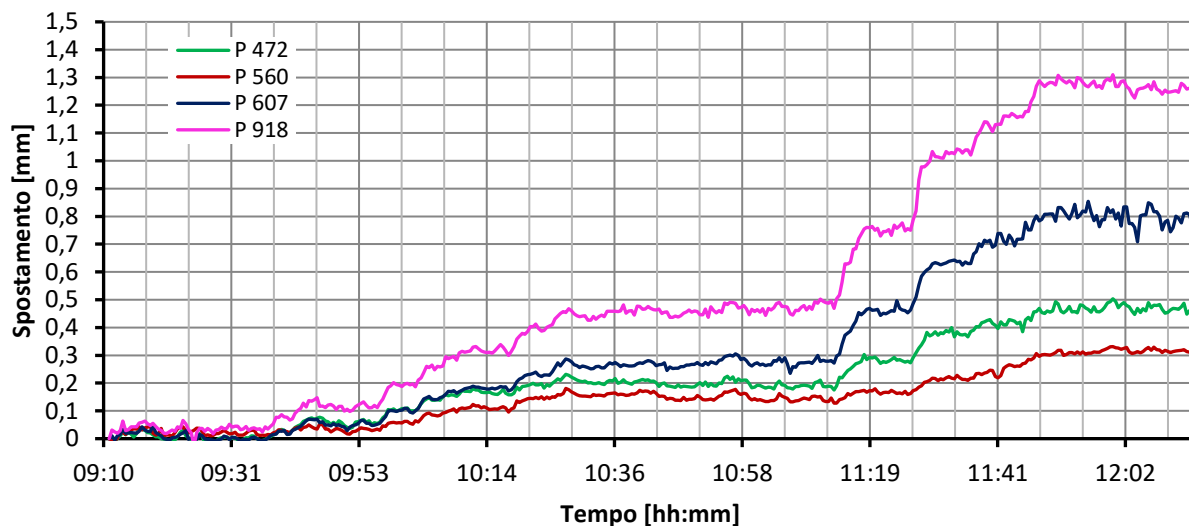
Figura 2-11: Grafico Spostamento-Tempo dei punti selezionati

Dalle 09.30 alle 10.30 si registrano spostamenti in tutti i punti della facciata partendo da 0.15 mm in corrispondenza dell'angolo Sud-Est fino ad arrivare a 0.45 mm in corrispondenza dell'angolo Sud-Ovest. In questo arco temporale le iniezioni vengono fatte nel tratto di parete compreso fra le due aperture interne.

Dalle 11.15 alle 12.00 si registrano dei picchi di spostamento accentuati in corrispondenza dello spigolo Sud-Ovest che vanno ad attenuarsi spostandosi verso lo spigolo Sud-Est: In questo arco temporale infatti le iniezioni vengono fatte in prossimità dell'angolo Sud-Ovest.

Al termine delle iniezioni si sono registrati spostamenti totali di 1.25 mm in corrispondenza dell'angolo Sud-Ovest fino a ridursi a 0.3 mm in corrispondenza dell'angolo Sud-Est.

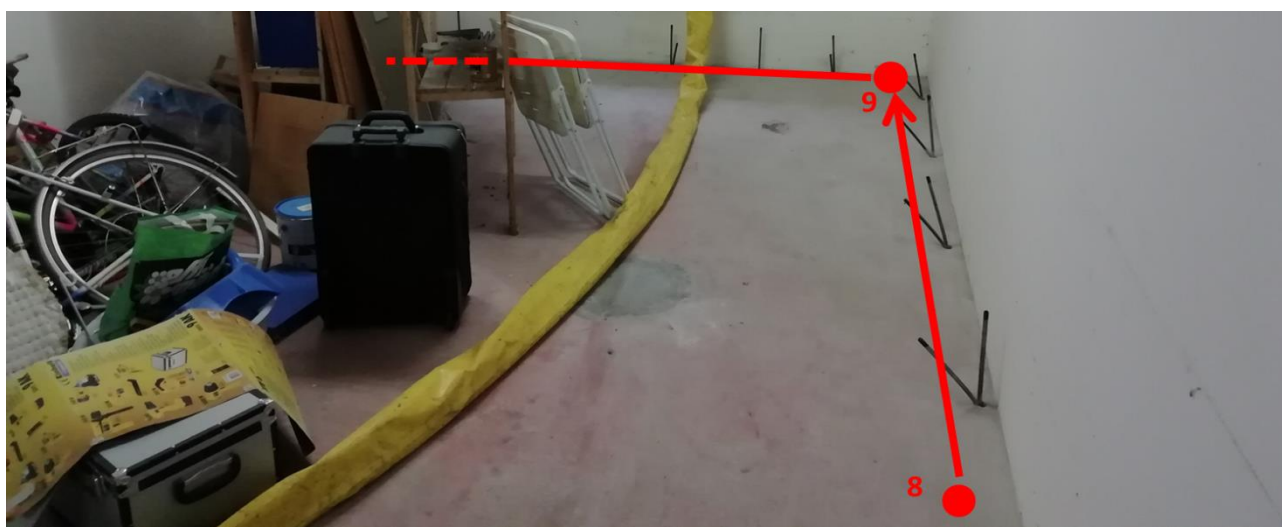
Figura 2-14: Facciata interna con profilo iniezioni 8-9 e parte del tratto 9-10

Come si è visto dal profilo delle crepe nella facciata Nord la zona più ceduta è stata quella centrale, a causa del dilavamento del terreno che ha portato alla formazione di una cavità del volume di circa 15-20 mc.

Si è consolidato in primis il terreno sottostante il tratto della facciata Est (8-9).

Si è poi proceduto iniettando in prossimità dell'angolo Nord-Est (9) proseguendo verso la mezzeria della facciata (10), per poi spostarsi in prossimità dell'angolo Nord-Ovest (1) e proseguendo anche qui verso la mezzeria della facciata (10).

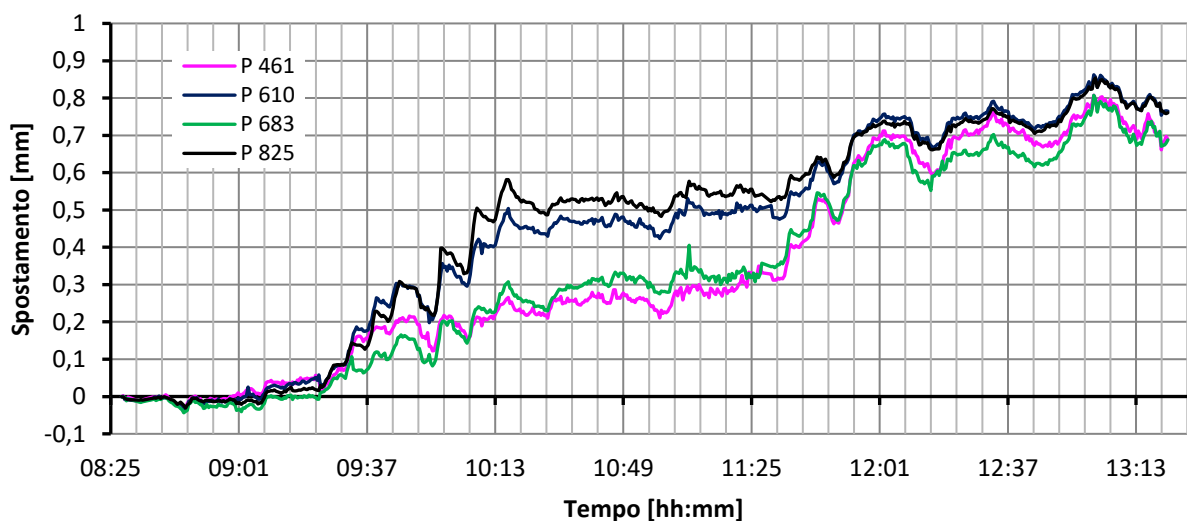
Figura 2-16: Grafico Spostamento-Tempo dei punti selezionati

Dalle 8.30 alle 9.30 le iniezioni vengono fatte nel terreno sottostante la facciata Est: non si registrano spostamenti nella facciata Nord.

Dalle 9.30 alle 10.20 vengono effettuate le iniezioni nel primo tratto di terreno, quello che va dall'angolo Nord-Est fino alla prima serie di finestre. In questa zona il terreno risulta ancora abbastanza compatto e l'iniezione di resina induce degli spostamenti che vanno da 0.5 mm in prossimità dell'angolo Nord-Est a 0.2 mm in corrispondenza dell'angolo Nord-Ovest.

Dalle 10.20 alle 11.20 le iniezioni vengono effettuate nel terreno compreso fra la prima e la seconda finestra: qui il dilavamento è ben accentuato e l'iniezione di resina provoca spostamenti molto modesti (0.1 mm) in tutti i punti della facciata.

Dalle 11.20 alle 12.20 le iniezioni vengono effettuate nell'ultimo tratto di terreno, quello che va dalla terza serie di finestre fino all'angolo Nord-Ovest. Anche in questa zona il terreno risulta ancora abbastanza compatto e l'iniezione di resina prova degli spostamenti che vanno da 0.4 mm in prossimità dell'angolo Nord-Ovest e si smorzano a 0.15 mm in corrispondenza dell'angolo Nord-Est.

Infine fra le 12.20 e le 13.20 si inietta nel tratto di terreno compreso fra la seconda e la terza serie di finestre: qui il dilavamento è ben accentuato e l'iniezione di resina provoca spostamenti molto modesti (0.1 mm) in tutti i punti della facciata.

Al termine delle iniezioni si sono registrati spostamenti totali di 0.75 mm in corrispondenza dell'angolo Sud-Ovest fino a ridursi a 0.7 mm in corrispondenza dell'angolo Sud-Est.

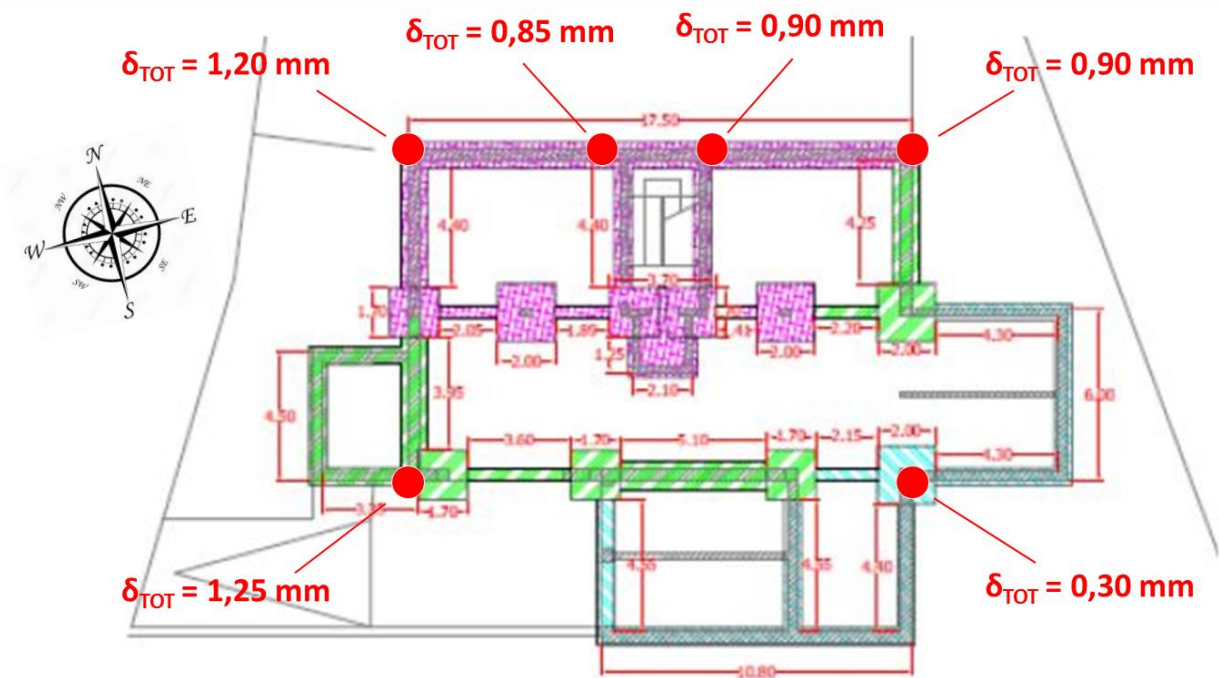
Figura 3-1: Spostamenti totali registrati nelle campagne di monitoraggio

In Figura 3-1 si riportano i valori degli spostamenti cumulativi registrati nelle diverse campagne di monitoraggio. Come si può osservare gli spostamenti più elevati sono stati riscontrati sulle facciate Nord ed Ovest in cui il terreno era più cedevole e dove si è perciò iniettato il maggior quantitativo di resina.

Nella fascia di punti della facciata Nord che si estende lungo il vano scala gli innalzamenti sono causati da spostamenti rigidi della facciata a seguito delle iniezioni sul terreno sottostante gli angoli Nord-Est e Nord-Ovest. Le iniezioni in prossimità del vano scala hanno fatto riscontrare sollevamenti molto modesti della facciata, a causa dell'elevata rigidità della struttura in quell'area.
