RELAZIONE
TECNICA

MONITORAGGIO DI UN EDIFICIO CONDOMINIALE MEDIANTE
STRUMENTAZIONE RADAR 3D A SUPPORTO DEL
CONSOLIDAMENTO DEL TERRENO TRAMITE INIEZIONE DI
RESINE ESPANDENTI

Frazione Vare, 58

32020 - San Tomaso Agordino (BL)

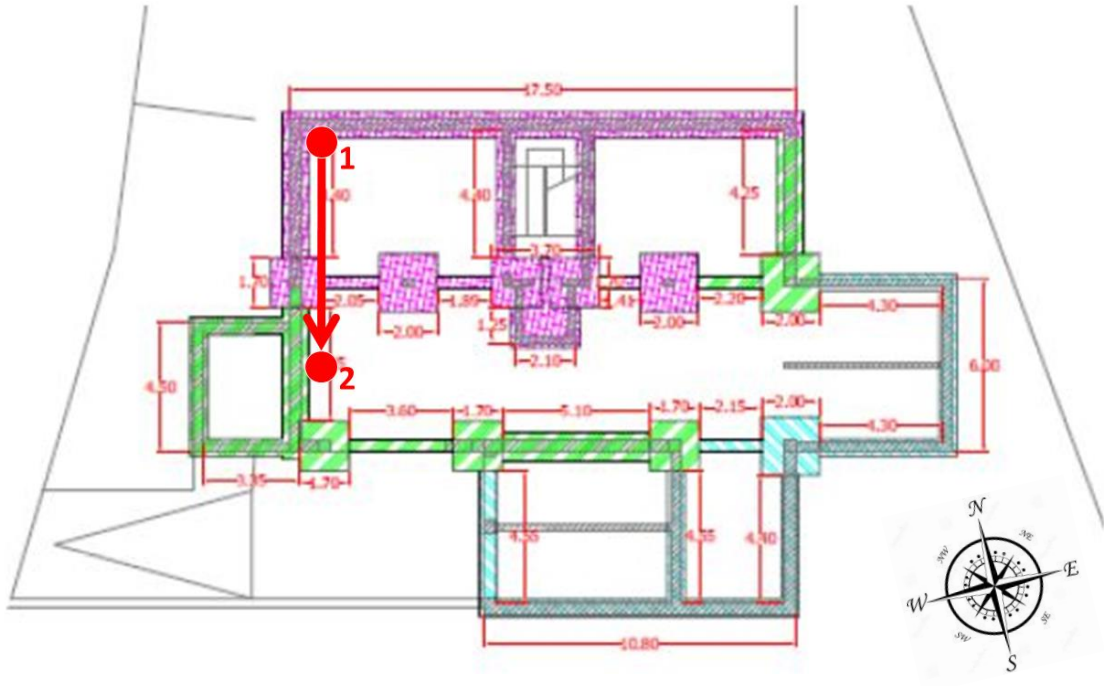
Figura 2-3: Planimetria con profilo iniezioni 1-2

Come si è visto dal profilo delle crepe nella facciata Ovest la zona più ceduta è stata quella in prossimità dell'angolo Sud-Ovest.

La tecnologia Uretek Deep Injection prevede una serie di iniezioni a partire dalla zona meno ceduta fino ad arrivare a quella più ceduta. Si è perciò proceduto iniettando in prossimità dell'angolo Nord-Ovest (1) e proseguendo per più di tre quarti della facciata (2). L'ultimo tratto è stato consolidato al termine delle iniezioni sulla facciata Sud.

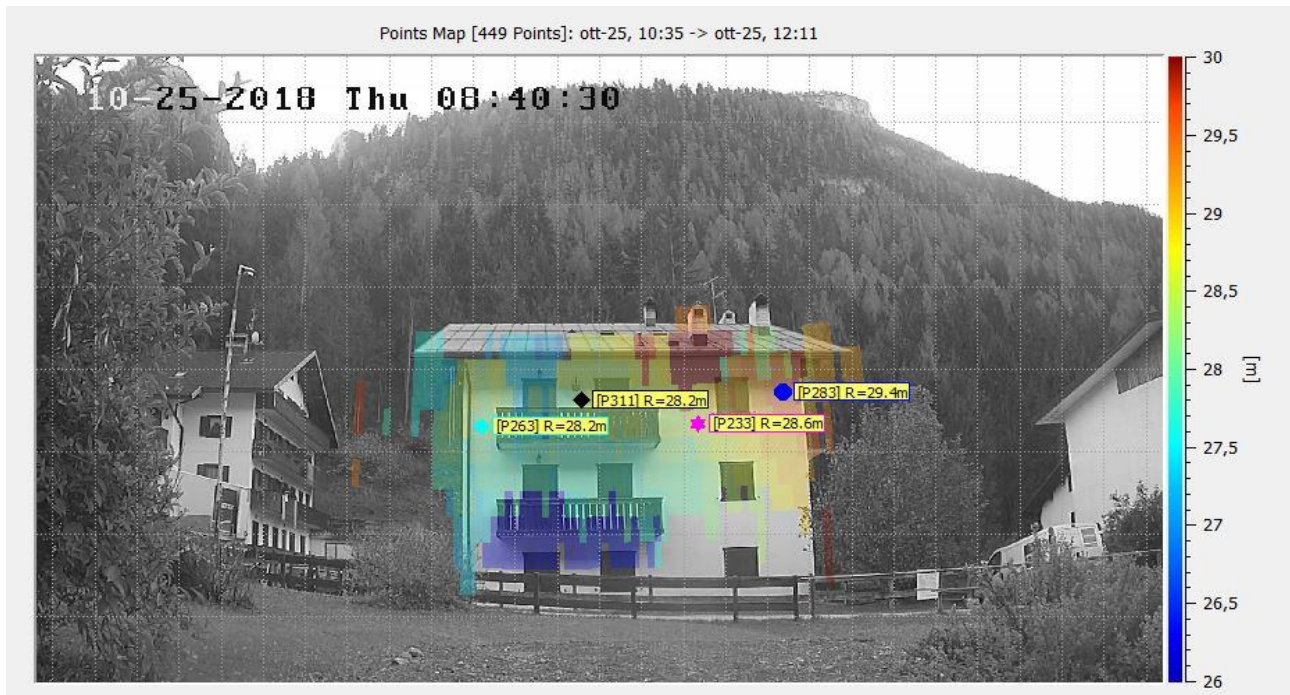
Figura 2-5: Nuvola di punti acquisita dal radar (Legenda: R=distanza dei punti dal radar)

A partire dalle 11.30 si registra un innalzamento a partire dall'angolo Nord-Ovest (0.35 mm) che va progressivamente a ridursi in corrispondenza dell'angolo Sud-Ovest (fisso a 0.1 mm).

Questo risulta in linea con il profilo delle iniezioni: nell'angolo Nord-Ovest la presenza di un terreno più compatto favorisce un seppur minimo innalzamento della facciata; nell'angolo Sud-Ovest non sono state effettuate iniezioni, per tale motivo non si sono registrati innalzamenti della struttura.

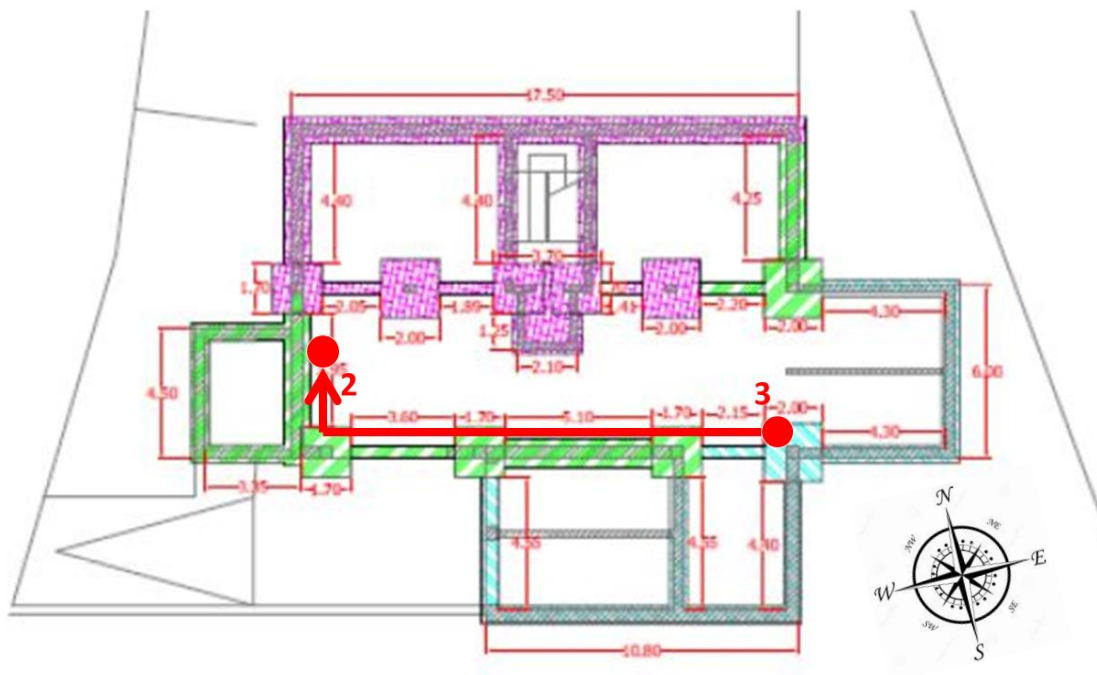
Figura 2-8: Planimetria con profilo iniezioni 3-2

Dalla lettura del quadro fessurativo esistente sulla facciata Ovest e sulla facciata Sud la zona più ceduta è stata quella in prossimità dell'angolo Sud-Ovest.

Si è perciò proceduto iniettando in prossimità dell'angolo Sud-Est (3) e proseguendo per tutta la facciata Sud, fino a completare il tratto rimanente della facciata Ovest (2).

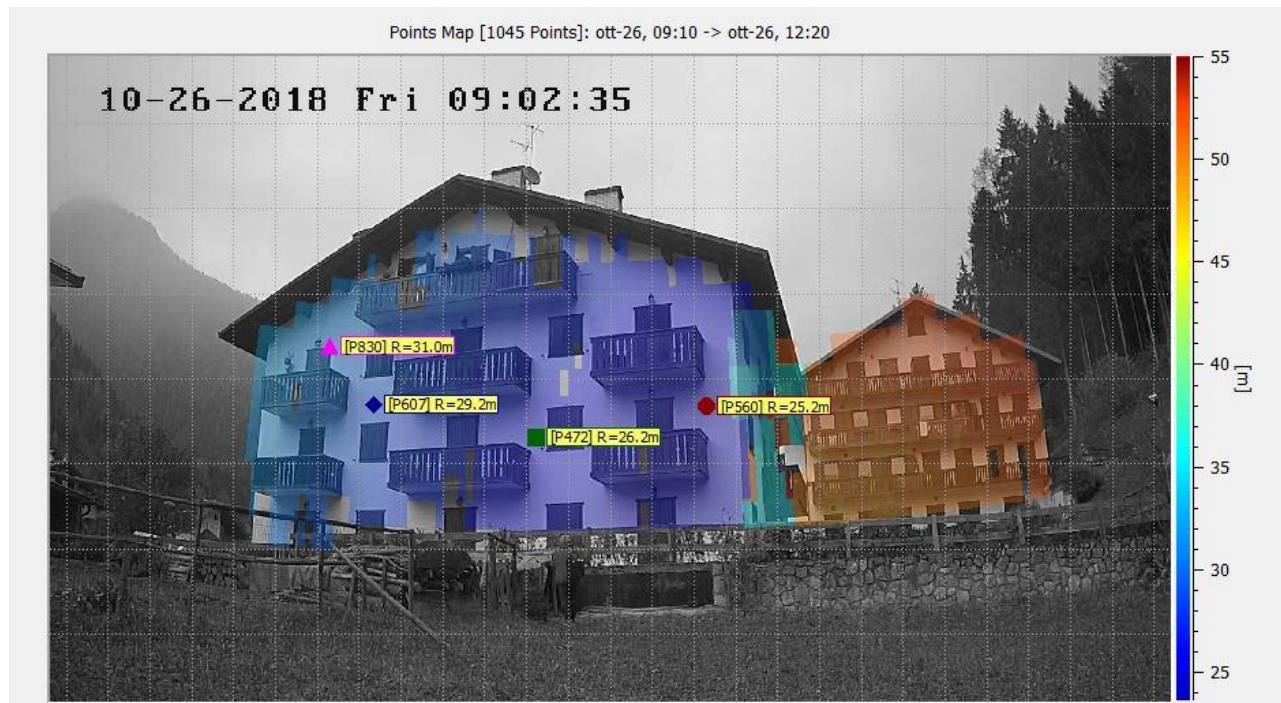
Figura 2-10: Nuvola di punti acquisita dal radar (Legenda: R=distanza dei punti dal radar)

Dalle 09.30 alle 10.30 si registrano spostamenti in tutti i punti della facciata partendo da 0.15 mm in corrispondenza dell'angolo Sud-Est fino ad arrivare a 0.45 mm in corrispondenza dell'angolo Sud-Ovest. In questo arco temporale le iniezioni vengono fatte nel tratto di parete compreso fra le due aperture interne.

Dalle 11.15 alle 12.00 si registrano dei picchi di spostamento accentuati in corrispondenza dello spigolo Sud-Ovest che vanno ad attenuarsi spostandosi verso lo spigolo Sud-Est: In questo arco temporale infatti le iniezioni vengono fatte in prossimità dell'angolo Sud-Ovest.

Al termine delle iniezioni si sono registrati spostamenti totali di 1.25 mm in corrispondenza dell'angolo Sud-Ovest fino a ridursi a 0.3 mm in corrispondenza dell'angolo Sud-Est.

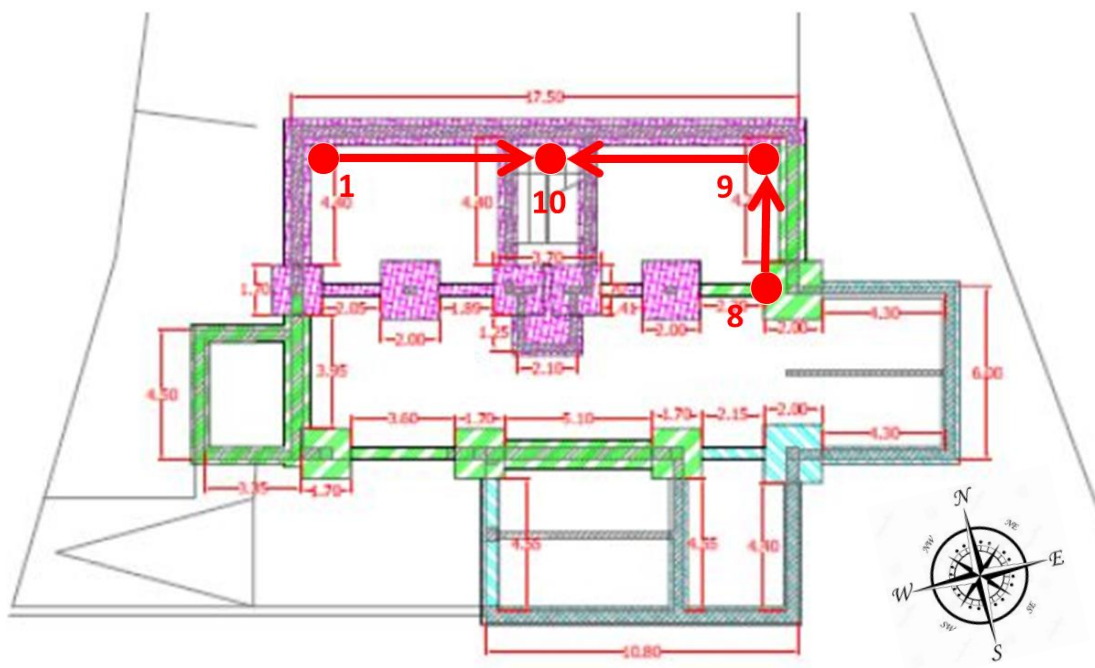
Figura 2-13: Planimetria con profilo iniezioni 8-9, 9-10 e 1-10

Come si è visto dal profilo delle crepe nella facciata Nord la zona più ceduta è stata quella centrale, a causa del dilavamento del terreno che ha portato alla formazione di una cavità del volume di circa 15-20 mc.

Si è consolidato in primis il terreno sottostante il tratto della facciata Est (8-9).

Si è poi proceduto iniettando in prossimità dell'angolo Nord-Est (9) proseguendo verso la mezzeria della facciata (10), per poi spostarsi in prossimità dell'angolo Nord-Ovest (1) e proseguendo anche qui verso la mezzeria della facciata (10).
