REHABILITACIÓN

Banco de Capacitores Tipo Subestación en Bastidor Abierto para Planta de Bombeo Número 4.

Sistema Cutzamala.

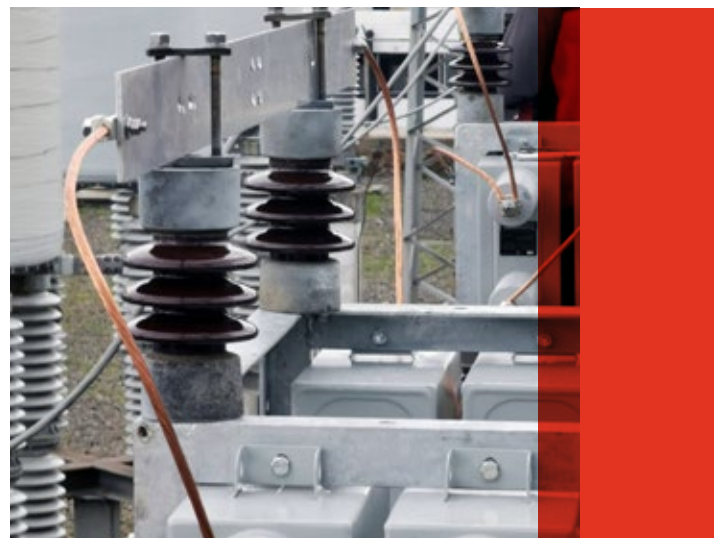
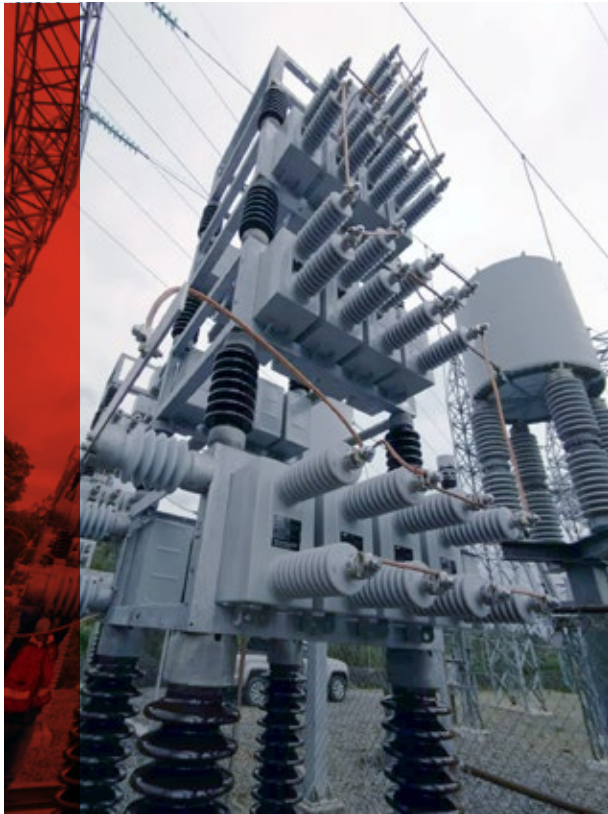
Durante una visita a la planta de bombeo No. 4 del sistema de aguas Cutzamala por parte de personal calificado de PQ Barcon se realizó una inspección física para determinar el alcance requerido para el suministro de los componentes y poder volver a poner en operación dicho banco. El señalamiento hecho por el equipo técnico dado después de revisar la fase C fue la de suministrar componentes nuevos por completo.

La solución. Dadas las características del sitio, su aplicación y las directrices solicitadas se tenía que ofrecer un banco de capacitores trifásico diseñado para el filtrado de la 5ta armónica, conexión doble estrella con neutro flotante a 115 kV y de 19 MVAR. Este tipo de requerimientos no representa ningún inconveniente a PQ Barcon ya que tenemos la capacidad de trabajar y dar servicio a equipos multimarca en cualquier tensión con el tiempo de respuesta más rápido del mercado.
